Geolit s.c. 87-165 Cierpice, ul. Dobra 43					WYNIKI BADAŃ SONDĄ DYNAMICZNĄ DPL 20											Zał.Nr 6/5				
Miejscowość: Małe Radowiska Gmina: Wąbrzeźno Powiat: wąbrzeski Województwo: kujawsko-pomorskie					Obiekt: droga powiatowa 1723c i gminna 4437132					Inwestor: DEOLIT										
					Sonda Nr: s8					Data: 2014-11-05					Rzędna: 97.60 m					Skala 1:50
Głębokość zwierciadła wody	Stratygrafia	Profil litologiczny			Stopień zageszczenia											Interpretacja				
					Luźny	Średnio zageszcz					Zageszczony									
		[m.p.p.t]	[m]	Symbol	Warstwa	Ilość uderów na 10 cm wbicia sondy											N ₁₀	N _{kor}	I _D /(I _L)	I _S
1	2	3	4	5	5	10	15	20	25	30	35	40	45	50	55	7	8	9	10	
	Czwartorzęd Plejstocen		nN(Pdh)

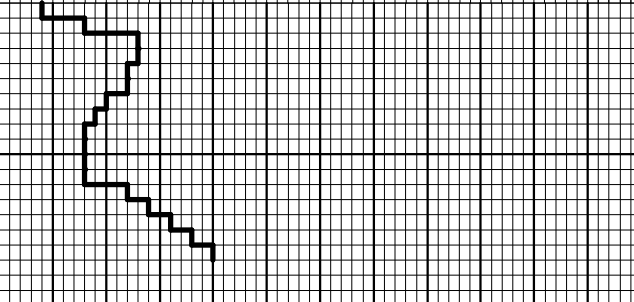
10	10	0.50	0.94	
		Ps(+Pd)	IIIb																	
		1.0		Pd(+Ps)	IIIa												16	16	0.59	0.96
		2.0

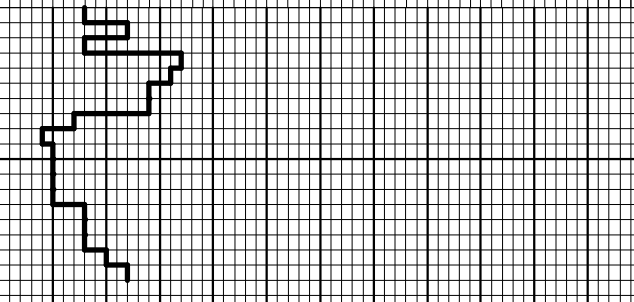
otwór nr: 21, sonda DPL nr: s9

1	2	3	4	5	5	10	15	20	25	30	35	40	45	50	55	7	8	9	10	
	Czwartorzęd Holocen Plejstocen		nN(Ph+korzenie)

13	13	0.55	0.95	
		nB(Ps Ph)	I														5	5	0.37	0.92
		1.0		Ps(+Pd)	IIIb												8	8	0.46	0.93
			Pd	IIIa												11	10	0.52	0.94	
		2.0
