Mieszkańcy sołectwa Trzciano są bardzo wdzięczni władzom Powiatu i Gminy Ryńsk za przebudowanie drogi powiatowej nr 1717C Czaple – Ryńsk – Etap II, która zakończyła się wiosną 2021 r. Przed remontem nawierzchnia była w opłakanym stanie i z każdym rokiem ulegała znacznemu pogorszeniu. Stąd też przebudowa tej drogi nie mogła już dłużej czekać, była niezwykle pilna i bardzo wyczekiwana przez mieszkańców. Zrealizowana inwestycja spełniła oczekiwania mieszkańców, zwłaszcza dzięki poprawie jakości przejazdu oraz bezpieczeństwa na tym odcinku drogi.

Należy jednak zauważyć, że realizacja nie jest pozbawiona wad i w niespełna rok po oddaniu do użytkowania inwestycja wymaga, jak się wydaje, kilku, niewielkich korekt, które mogą być wykonane w ramach 5-letniej gwarancji, udzielonej przez wykonawcę. I tak:

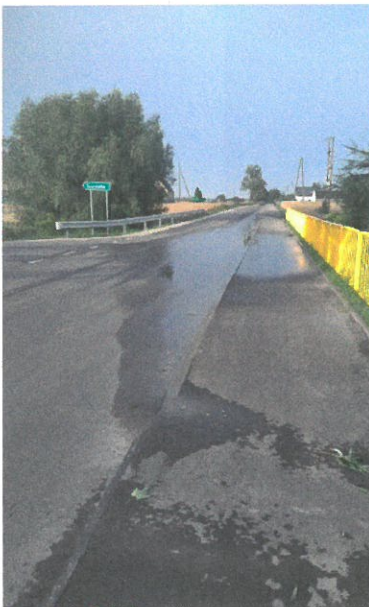
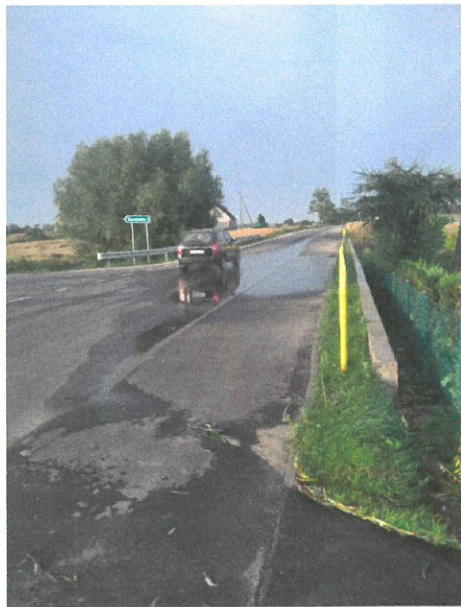
1. W dwóch miejscach na odcinku zabudowanym przy skrzyżowaniu z drogą powiatową 1719 C Trzciano-Sosnówka (zdjęcie nr 1 i 2) i w bliskim sąsiedztwie przystanku autobusowego (zdjęcie nr 3) po każdym, nawet niewielkim opadzie deszczu stoi na jezdni woda, która nie jest w stanie swobodnie odpłynąć. Kałuże są bardzo uciążliwe dla mieszkańców (osoby korzystające z chodnika są obrzucane brudną, zimną wodą i błotem wydostającym się spod kół jadących aut) i mogą stanowić przyczynę wypadnięcia w poślizg poruszających się drogą pojazdów.

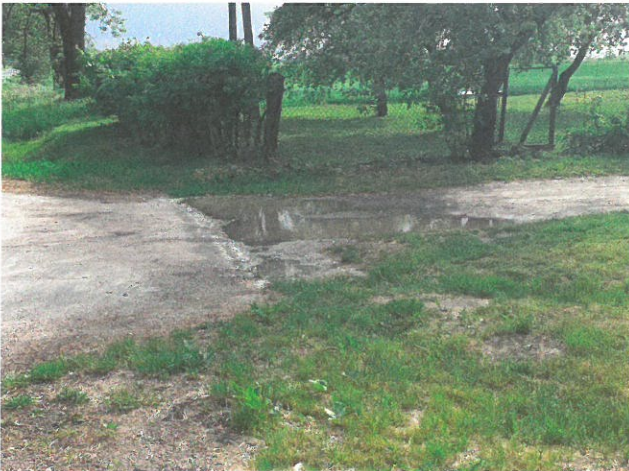
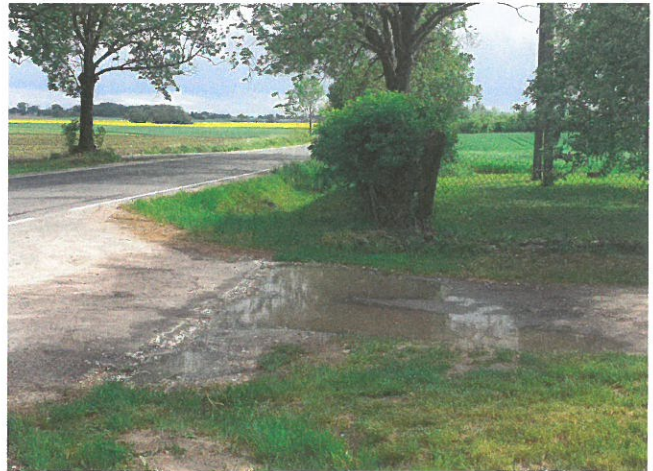
2. Na samym początku wsi, po lewej stronie jadąc od Ryńska w kierunku Przydworza, został przebudowany zjazd do posesji nr 26. Nowy, asfaltowy zjazd został wykonany w taki sposób, że na połączeniu z drogą gruntową tworzą się kałuże, które utrudniają pieszym wejście na jezdnię i jej opuszczenie, a samochodom wjazd i wyjazd z posesji. Woda mogłaby być odprowadzona do rowu znajdującego się w pasie drogi przy pomocy prostego systemu rur, lub dzięki odpowiedniemu podwyższeniu i wyprofilowaniu terenu, jednak - zdaniem mieszkańców - robotnicy remontujący drogę zbagatelizowali problem, zasypując prowizoryczny otwór odprowadzający wodę. W efekcie woda spływa z drogi i zalega w tym miejscu do czasu, aż samoistnie wyparuje, utrudniając mieszkańcom prawidłowe korzystanie z podjazdu.

W załączeniu przedstawiam zdjęcie nr 4 i nr 5 obrazujące opisaną sytuację.

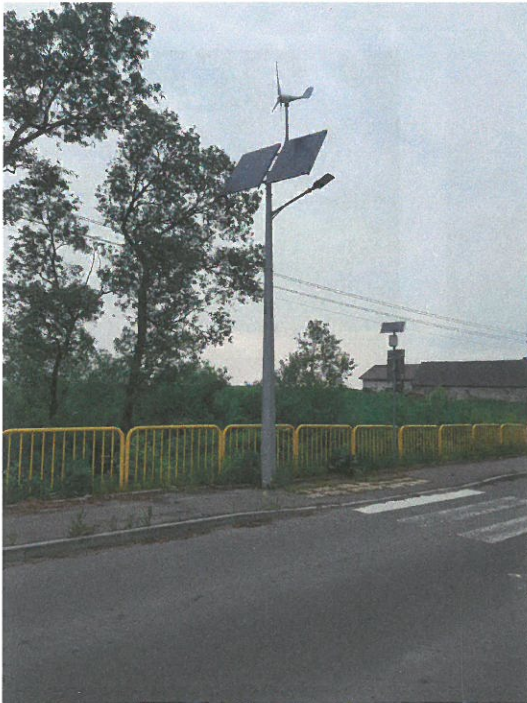
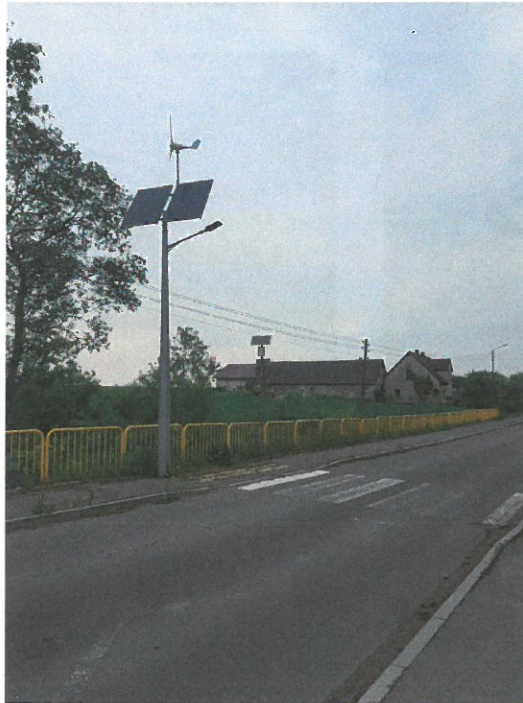
3. Lampa hybrydowa, która ma oświetlać przejście dla pieszych, stojąca po lewej stronie drogi patrząc od Ryńska w stronę Przydworza, nie włącza się od chwili zamontowania jej przy drodze.

Zdjęcie nr 6 i 7 przedstawia ww. lampę.

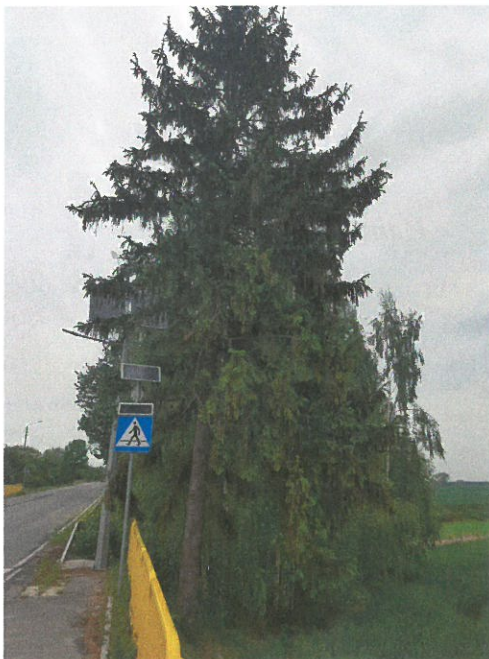
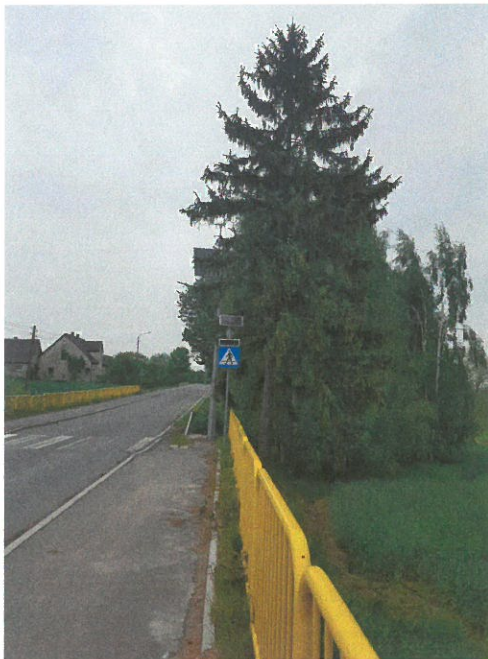
4. Druga lampa hybrydowa, umieszczona po prawej stronie patrząc od Ryńskiego w stronę Przydworza, włącza się na bardzo krótki czas, przez co nie spełnia swojej funkcji. Lampa zasilana jest prądem wytworzonym przez panele fotowoltaiczne i wiatrak, które wydają się być przysłonięte przez rosnącą w sąsiedztwie sosnę. W opinii mieszkańców należałoby poszukać przyczyn nieprawidłowej pracy lampy i je usunąć, tak aby lampa działała zgodnie z przeznaczeniem i oświetlała przejście dla pieszych. Jest to szczególnie ważne dla zapewnienia bezpieczeństwa pieszych w okresie jesienno-zimowym, kiedy to na dworze wcześniej robi się ciemno, a widoczność w tym miejscu jest ograniczona.

Zdjęcie nr 8 i 9 przedstawia opisaną sytuację.

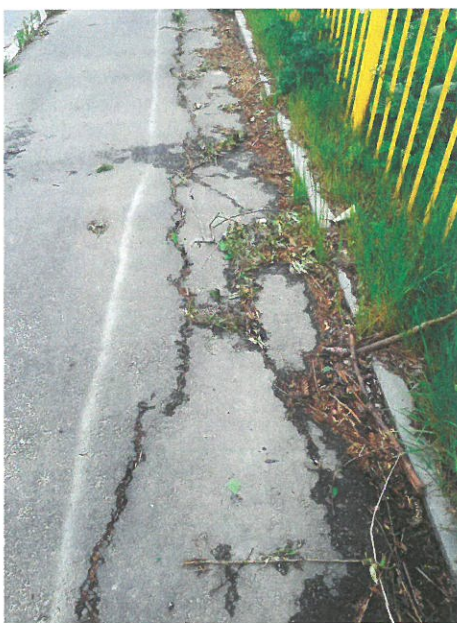
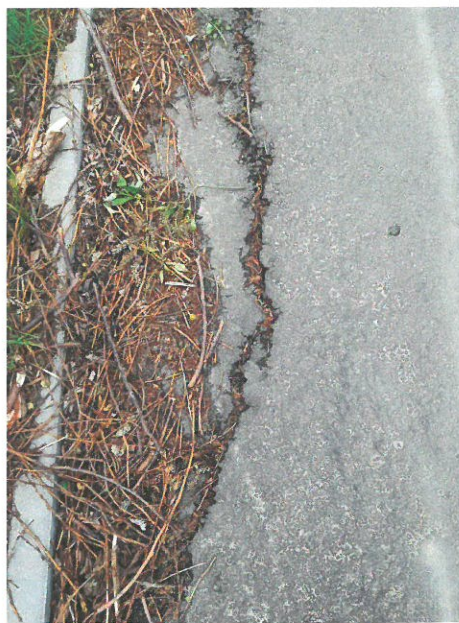
5. Wybudowany w centrum wsi, asfaltowy chodnik, w bardzo krótkim czasie od chwili oddania inwestycji do użytkowania, popękał i zapada się. Istnieje obawa, że w niedalekiej przyszłości chodniki rozpadną się całkowicie i przestaną służyć mieszkańcom. Zdaniem mieszkańców należałoby dokonać rzetelnej oceny jakości wykonanych prac, tak aby ewentualne poprawki mogły być wykonane jeszcze w ramach udzielonej gwarancji.

Zdjęcie nr 10 i 11 przedstawia opisany problem.

Reasumując, należy bardzo mocno podkreślić, że wymienione usterki i niedociągnięcia, które pojawiły się już kilka miesięcy po zakończeniu inwestycji, rodzą obawy co do sposobu wykonania prac i jakości użytych materiałów. Mieszkańcy uważają, że należy dokonać ponownej oceny wykonanej przebudowy, tym bardziej że nie minął jeszcze okres udzielonej przez wykonawcę gwarancji. W związku w tym proszę Zarząd Powiatu o podjęcie odpowiednich kroków, aby usunąć wady powstające na nowo wyremontowanym odcinku drogi powiatowej nr 1717C Czaple-Ryńsk.
